Neklidný volnoběh

Po dlouhé době jsem si našel chvíli času abych se podělil s čtenáři Autoexpertu o celkem zajímavý případ na známém vozidle. Jednalo se o vozidlo Škoda Felicia 1,6, kód motoru AEE. Majitel vozidla si stěžoval na neklidný volnoběh motoru kdy docházelo ke slyšitelnému vynechávání válců a často motor úplně zhasnul. Při částečné a plné zátěži byl chod motoru v pořádku. Tento problém se začal vyskytovat asi tak měsíc po předchozí opravě, při které byl vyměněn snímač otáček vačkového hřídele spolu s rozdělovačem.

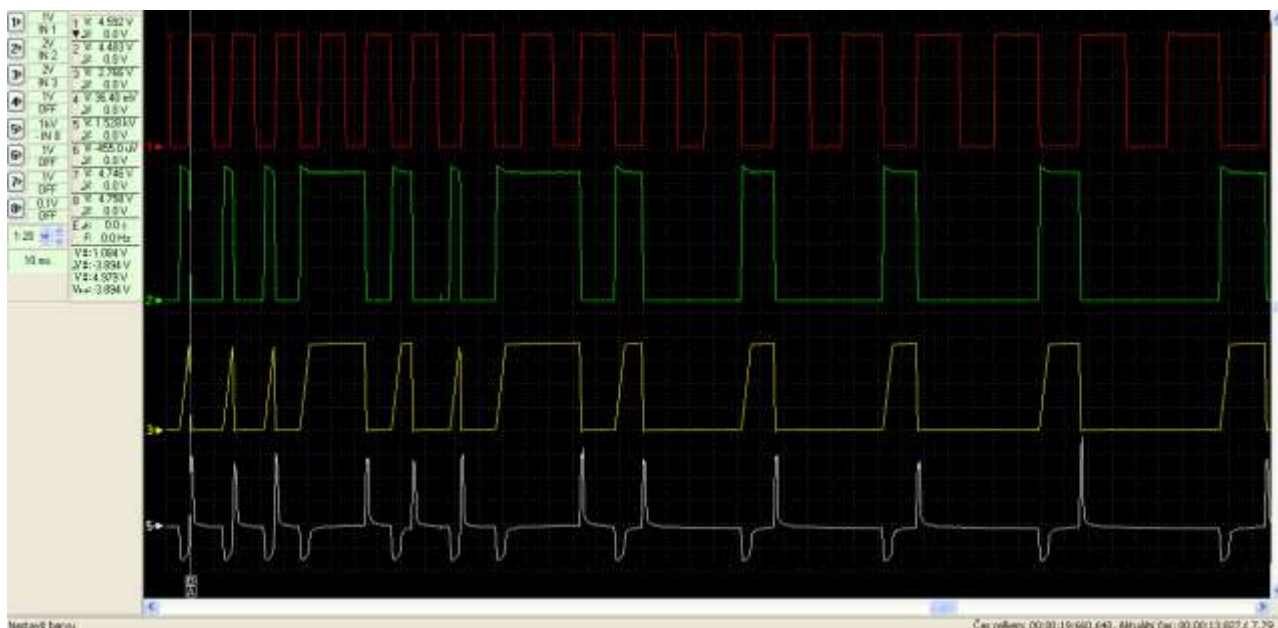
K dalšímu měření byl přidán snímač otáček a polohy vačkového hřídele. Na tomto oscilogramu je vidět správný signál od hallova snímače, ale zapalování se chová stále stejně defektně.

Červený – Snímač otáček vačkového hřídele (1V/div)

Zelený – Impulz na zapalovací trafo (2V/div)

Žlutý – Proud zapalovacího trafo (2A/div)

Bílý – Průběh sekundárního napětí (1kV/div)

Signál od vačkového hřídele je v daných normách, kostry a napájení jednotky po změření také. Proč ale na volnoběh vypadává signál k zapalovacímu trafo? Při volnoběžných otáčkách řídí jednotka zapalování podle speciální mapy. Je možné že problém bude v tomto softwaru a proto dochází k chybnému signálu. Náhodou jsem měl na dílně stejné vozidlo, ze kterého jsem si zapůjčil řídicí jednotku. Po zapojení jednotky a následném startu, byl volnoběh v pořádku. Za chvíli se ale závada projevovala znovu.

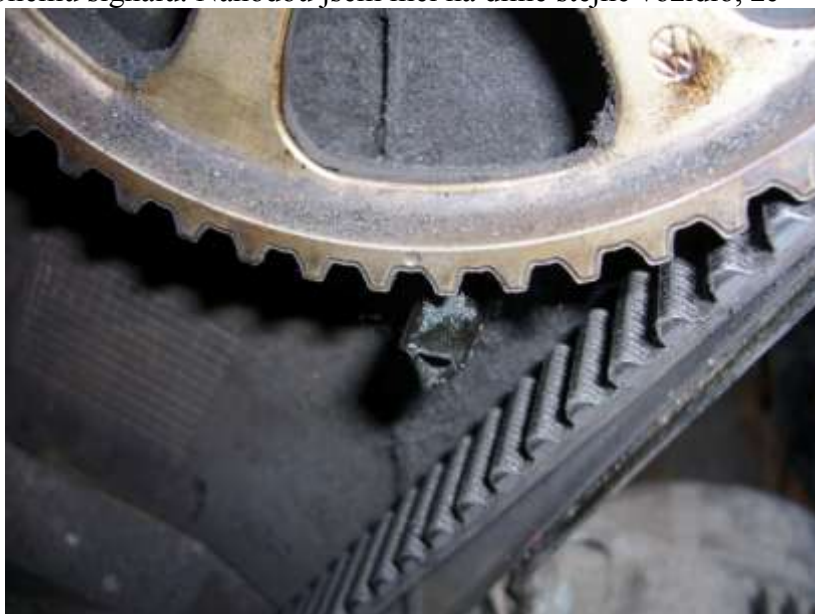
byl přiveden na radu seřízení předstihu.

Motor ohřátý na provozní teplotu, sejmutý kryt rozvodů, zapojená stroboskopická lampa. Vše připraveno. Motor jsem nastartoval a se zatnutými zuby doufal že se udrží chvíli na volnoběh. Sériovou diagnostikou byla uvedena řídicí jednotku do základního nastavení předstihu.(v tomto režimu nedochází k regulaci předstihu a předstih je v tento okamžik konstantní) Stroboskopickou lampou jsem „nablíkal“ seřizovací značky. Ty k sobě nebyly přesně seřazené. Natočením rozdělovače zapalování došlo k přesnému nastavení a po tomto úkonu se motor opět po chvíli rozkolísal až zhasnul.

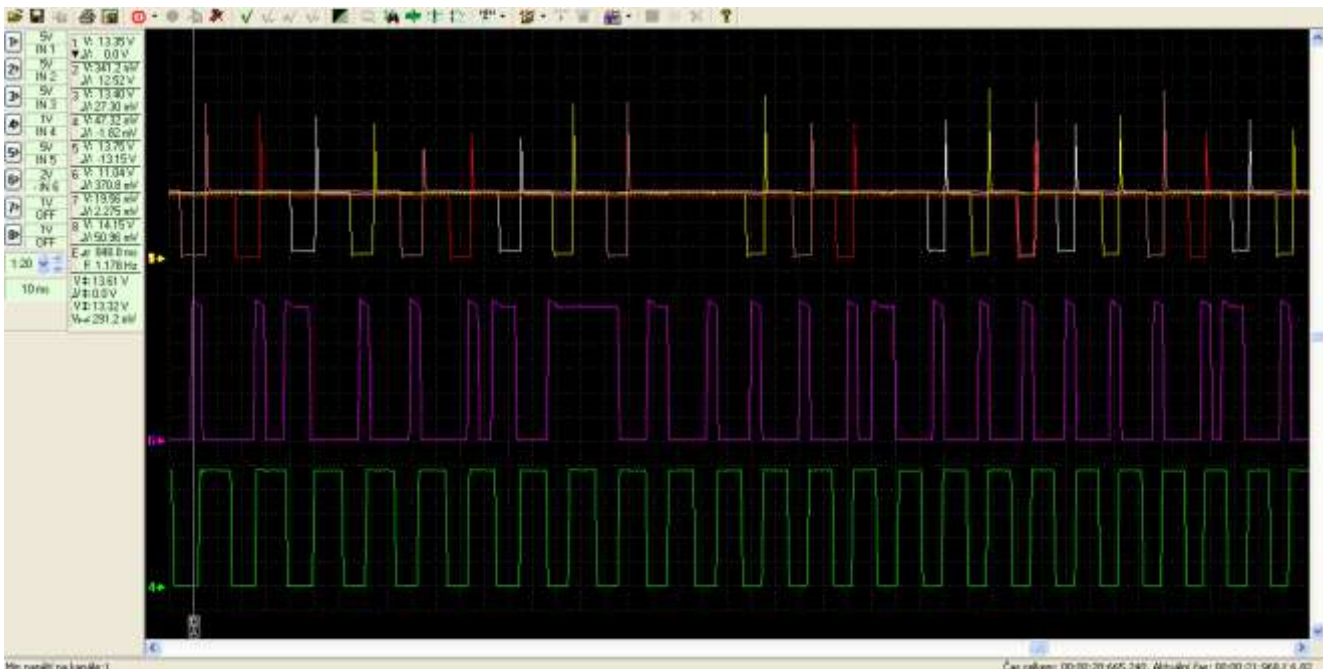
V tento okamžik byly veškeré naděje na opravu ztraceny. Mysl neposkytovala žádné nápady a samotnému se mi nechtělo už nic dalšího vymýšlet a proto až druhý den s „čistou“ hlavou jsem se pustil znovu do práce. Opakovaným nastavením předstihu a měřením osciloskopem se výsledky neměnili. Pouze jsem zjistil že s výpadky zapalování, dochází i k výpadkům vstřikování.

- Fialová – impuls zapalovacího traťa (2V/div)
- Zelená – snímačotáček vačkového hřídele (1V/div)
- Červená, bílá, žlutá, růžová – vstřikovače (5V/div)

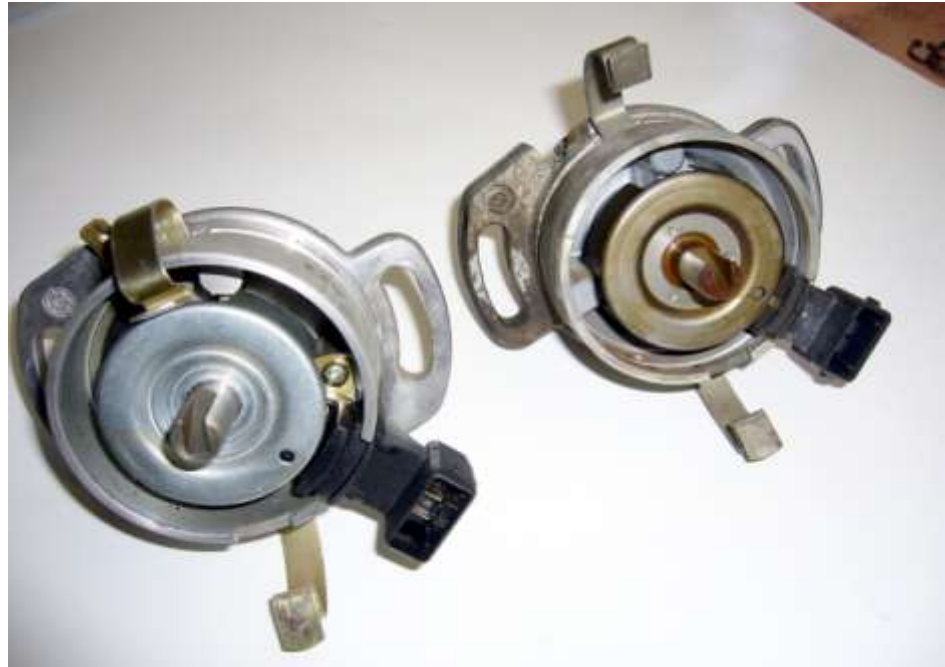
Závada tedy na světě. Nový rozdělovač zapalování byl vadný. Má zvědavost mi nedala a proto jsem začal zkoumat v čem se liší nový, lesknoucí se rozdělovač od staříčkého zaoxidovaného fungujícího originálu?

Už z nápisu bylo vidět že se nejedná o kvalitní díl. Napojením osciloskopu a zkoumáním napěťové hladiny signálu nebyla zjištěna žádná

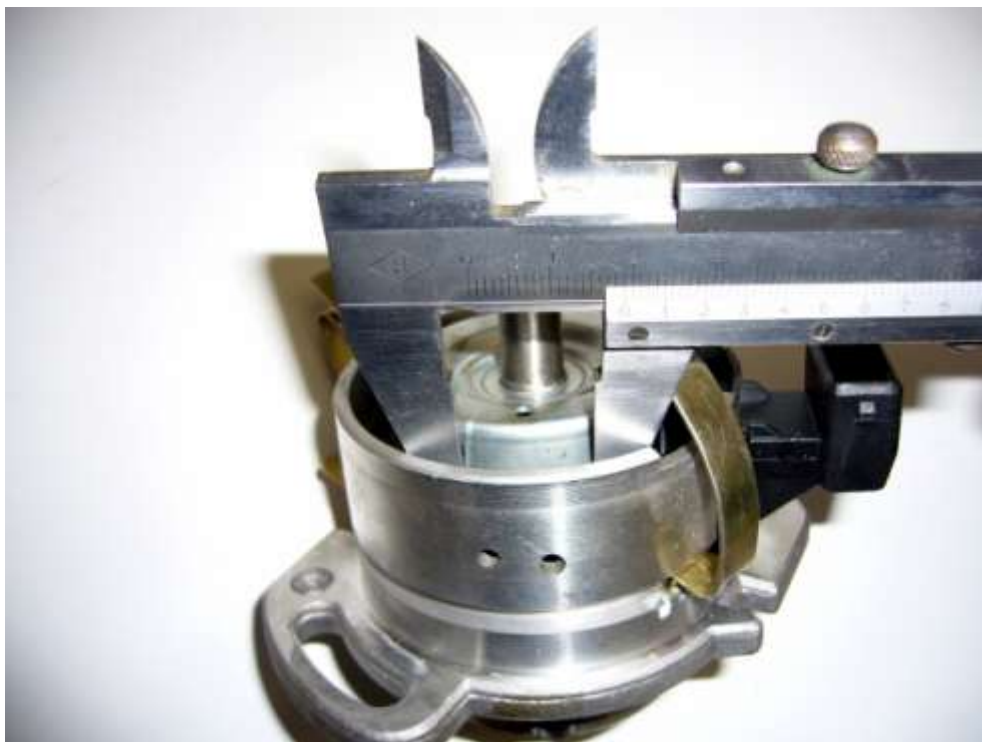
chyba. Délka impulsu je proměnná s otáčkami a nasimulovat stejné otáčky pro oba a porovnat jejich signály bylo v mých podmínkách nemožné. Co ale vytváří impuls je otočná clona. Přeměřením její délky po obvodu byla zjištěna neshoda s originálním dílem.

Délka jednotlivých mezer a clon se sice lišila o desetiny centimetrů, ale už tyto nepřesnosti uváděly řídicí jednotku do omylu o postavení vačkového hřídele. Ihned jsem se

Po konzultaci závady se zákazníkem, mi dovezl nový díl od stejného neoriginálního výrobce jako předchozí rozdělovač a ani tento neuspěl. Výrobce zkrátka vyrábí s určitou tolerancí která není shodná s originálním dílem. Doporučil jsem zakoupit originální díl, ale zákazník, vzhledem ke stáří vozu, zvolil vrakoviště. Po namontování originálního dílu z vrakoviště motor šel na volnoběh bez problému.
