Problém nefunkčního předstříku

Sériová diagnostika nelhala

Zákazník přivezl vozidlo s problémem, rozsvícení se kontrolky motoru při zvýšených otáčkách, jinak byl provoz vozidla v pořádku. Jednalo se o Peugeota 406 1,9 TDi, s kódem motoru DHX, r.v. 1998.

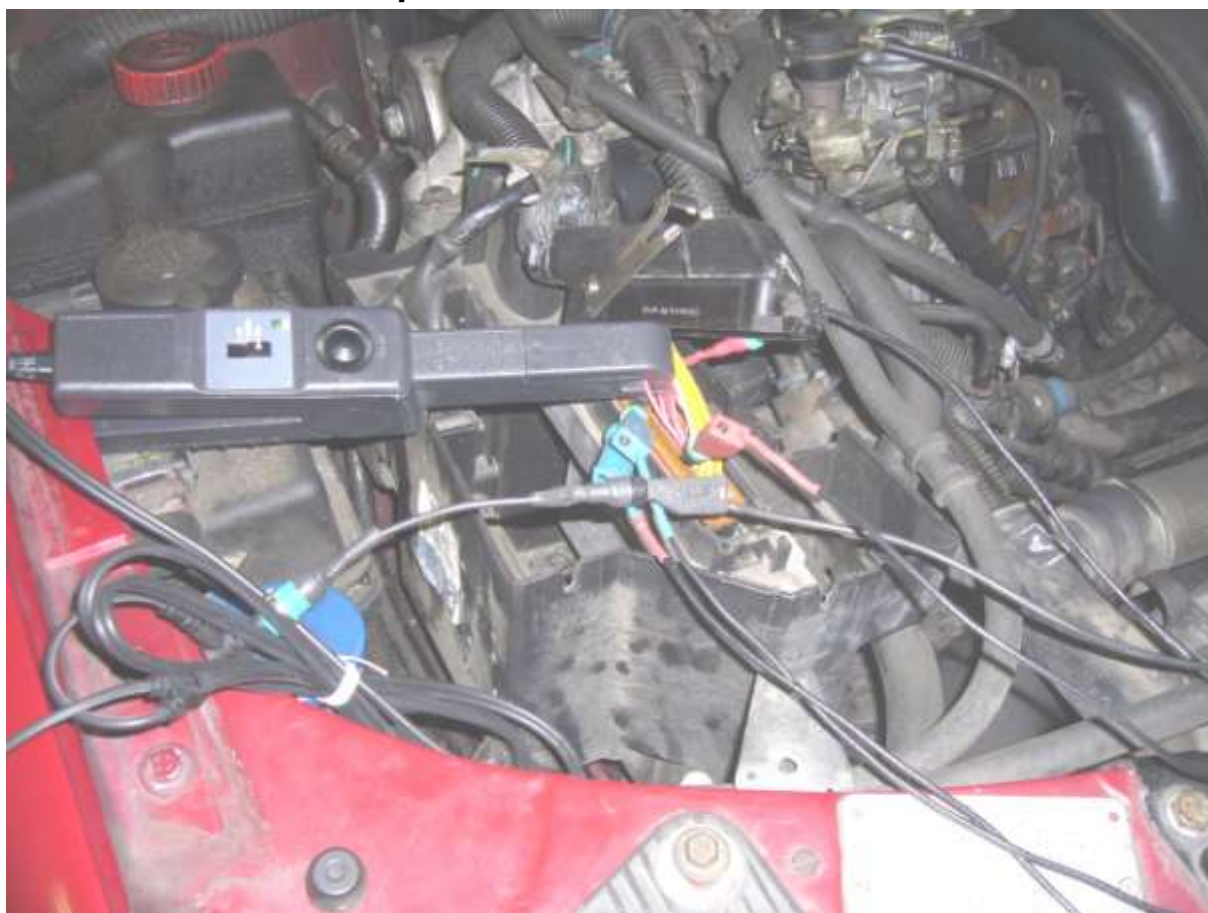
Informace o zákaznících	Analýza	
Přání zákazníka	Datum a hodina : 26.1.2009 19:05	Verze software : 8.3.6.0
Adresa	Typ vozidla : PEUGEOT 406	Převodč. signál : AT107 4051 - Peugeot/Citroen 36 pin
	Ročník : Číslo hardware: 0281601262, Číslo software: 4C03	Číslo série : A077359
	VIN kód :	Všeobecné informace :
	Evidenční číslo :	
	Ujetá vzdálenost :

Čtení paměti závad

Relé kompresoru	Rozpočet/námit na	Přechodná závada
Regulace předstříku		Přechodná závada

V paměti byli uloženy dvě závady : Relé kompresoru a Regulace předstříku, obě přechodné závady. Po vymazání, nastartování motoru a opětovném vyčtení chybové paměti, se závada o regulaci předstříku uložila znovu. V bloku naměřených hodnot se informace o předstříku pohybovala 0 do 2,5°. Z toho bylo jasné že řídicí jednotka nedokáže určit, nebo regulovat předstřík.

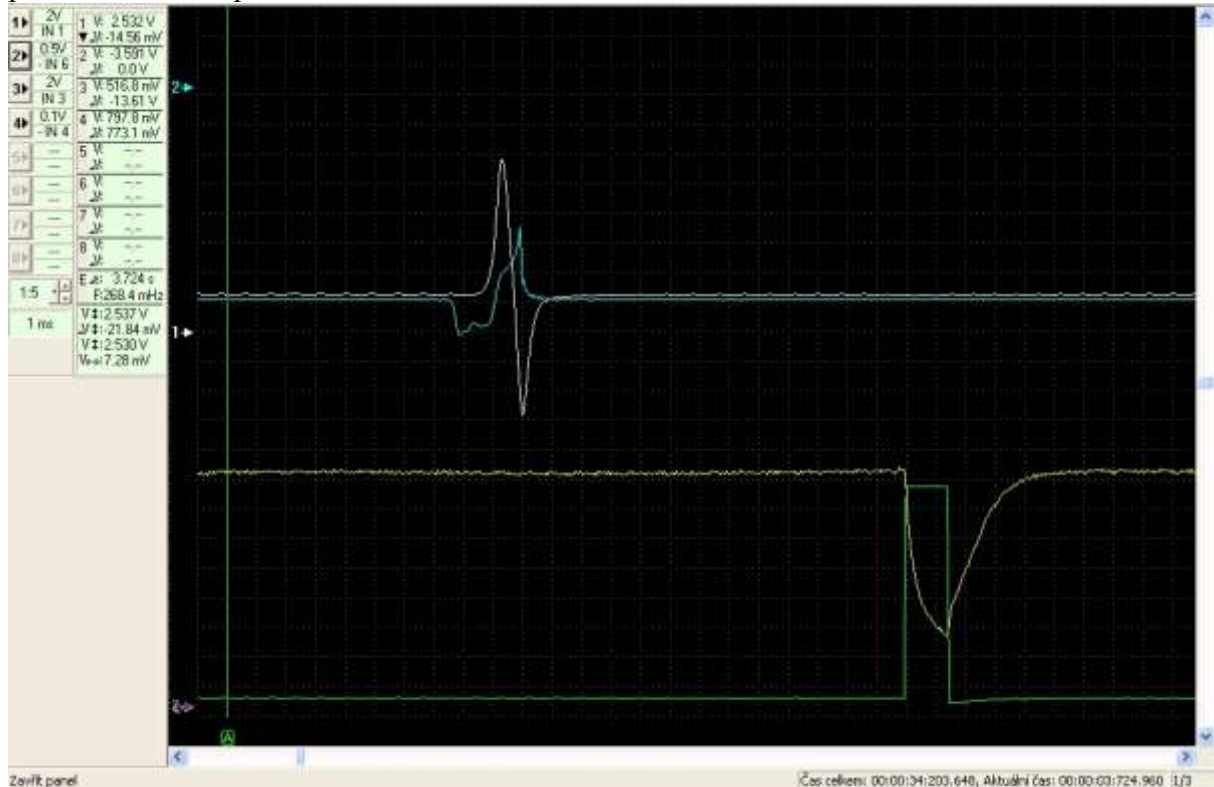
Modrý – snímač zdvihu jehly (0,5V/div)

Bílý – snímač klikového hřídele (2V/div)

Zelený – napětí na el.mag. ventilu přesuvníku vstříku (2V/div)

Žlutý – proud na el.mag. ventilu přesuvníku vstříku (0,1A /div)

Při testu akčních členů nastavuje jednotka střídu pro elektromagneticky ventil střídavě

0 až 100% kdy dochází k minimálnímu a maximálnímu nastavitelnému předvstříku.

Vzájemná poloha signálů by se měla měnit. Na oscilogramu je vidět poloha obou snímačů při maximálním vybuzení elektromagnetu (proud protéká skoro stále a doba sepnutí je dlouhá).

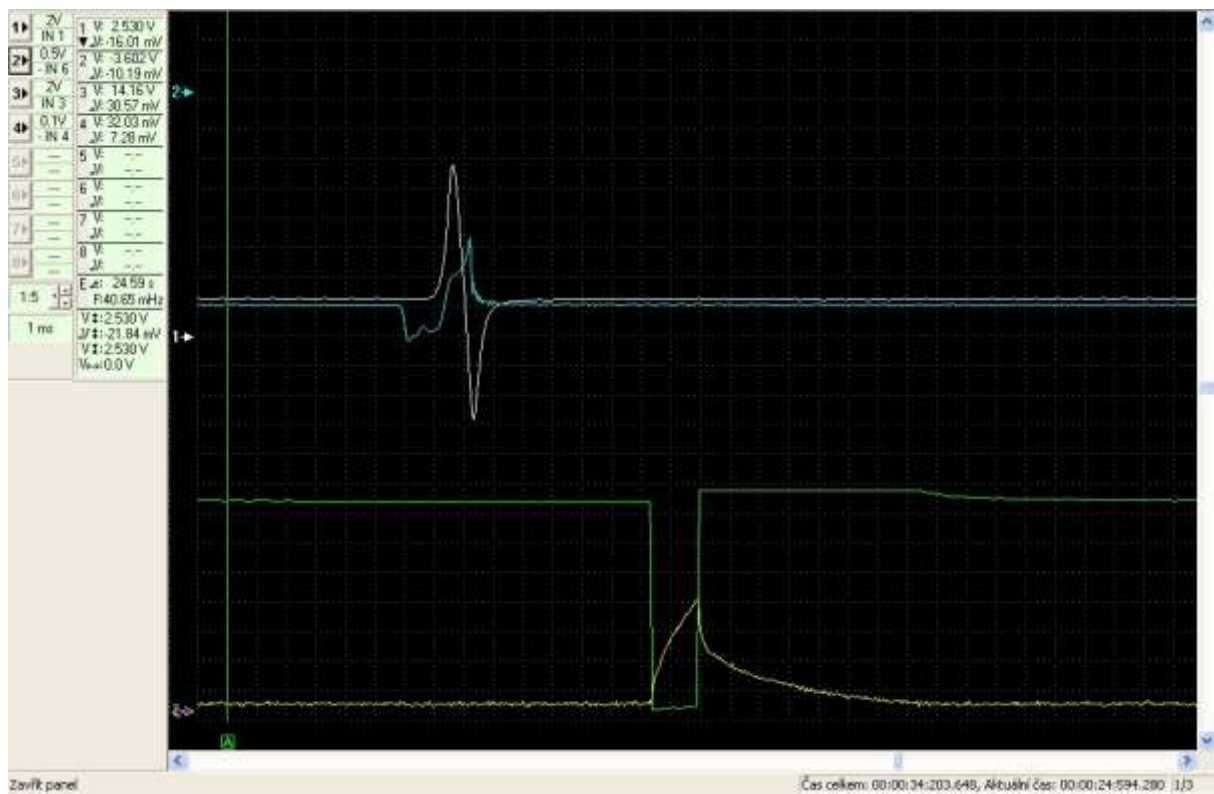
Na tomto oscilogramu je vybuzení elektromagnetu minimální (proud skoro neprotéká, doba sepnutí je malá), a poloha signálu se opět nezměnila. Závada je odhadnuta na mechanickou, nebo hydraulickou chybu v čerpadle.

Čerpadlo bylo demontováno a odvezeno na vyzkoušení s předáním všech poznatků o měření. Ve zkušebně bylo po demontáži zjištěno opotřebení bloku čerpadla.

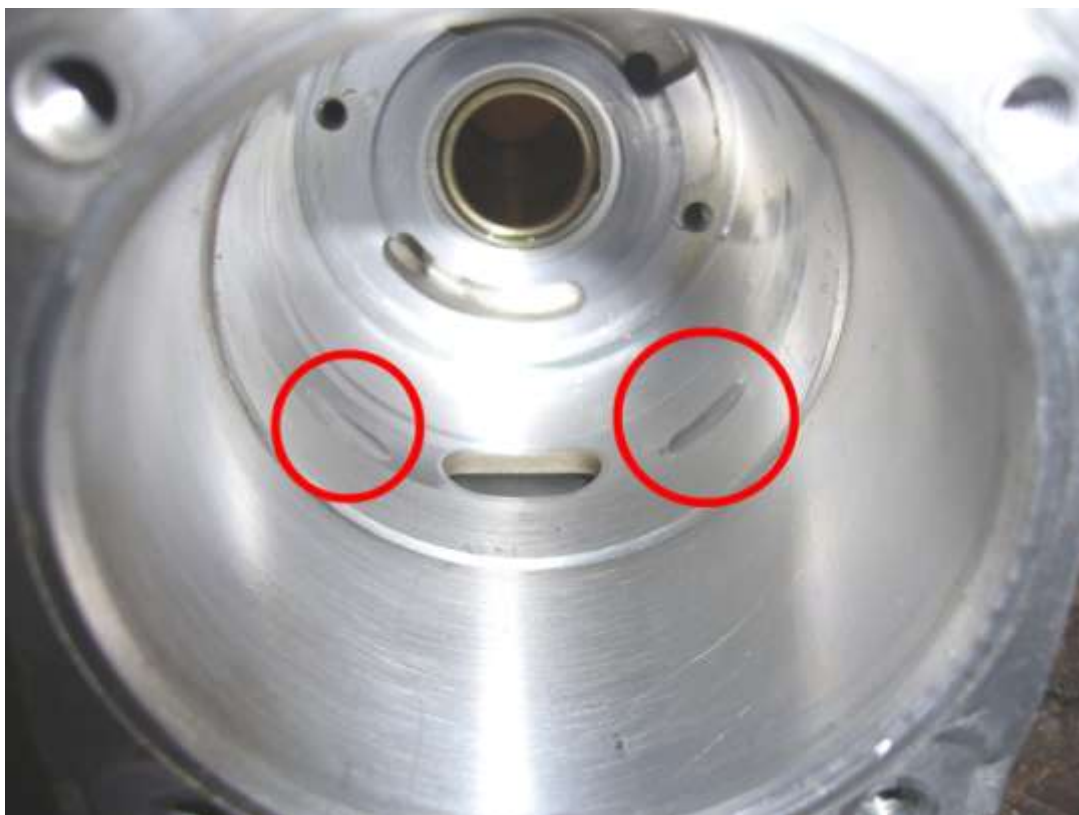
Na obrázku jsou znázorněny vydřené prohlubně od kladek unašeče. K předvstříku tak nedocházelo z toho důvodu, že tlak, který působí na píst není tak velký aby dokázal vysunout unašeč z vydřených prohlubní. Chyba byla tedy v kladkách, které svými čepy dřely o stěny čerpadla, čímž zvyšovaly odpor při natočení. Po projednání závady se zákazníkem bylo čerpadlo opraveno a měření, při testu akčních členů proběhlo znovu.

Po opravě se chod motoru dosti zlepšil a kontrolka motoru se už nerozsvěcela ani při zvýšených otáčkách. Z jakého důvodu k tomuto opotřebení došlo? Asi nekvalitní naftou a špatnou tolerancí unašeče a kladek.

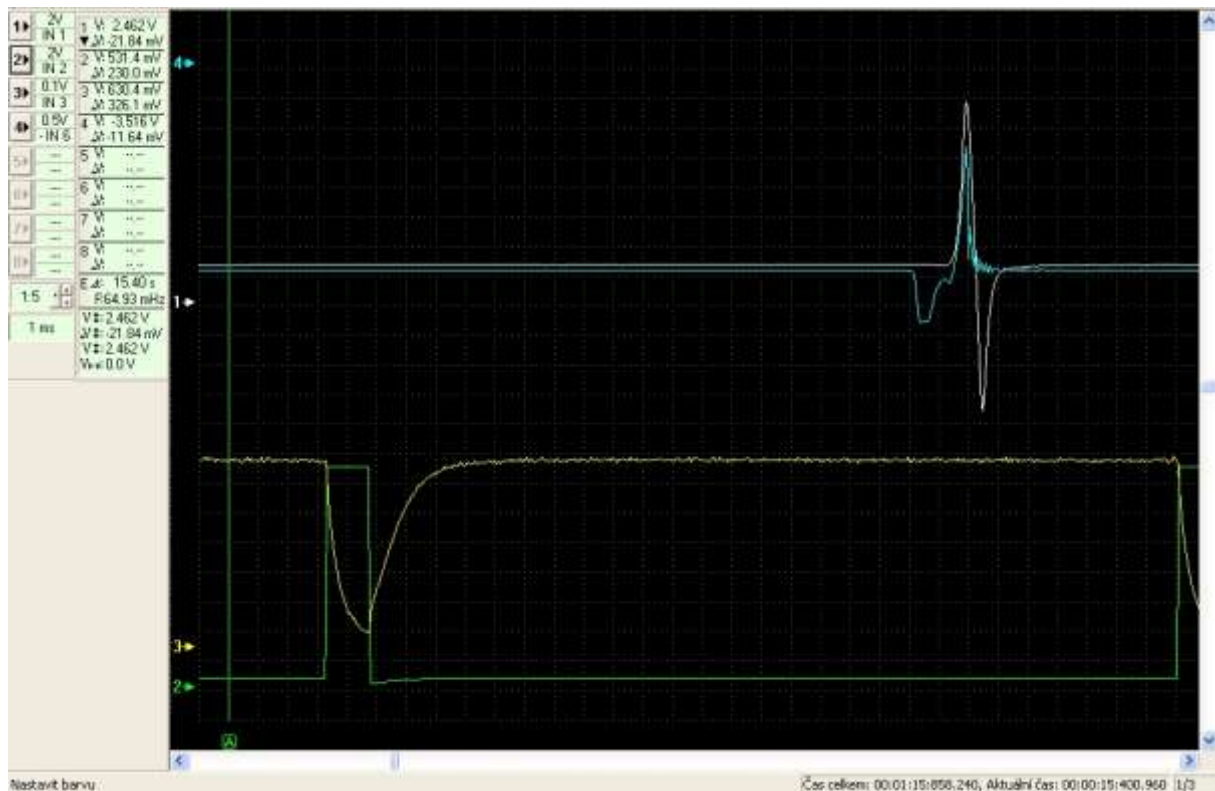
Modrý - snímač zdvihu jehly (0,5V/div)

Bílý – snímač klikového hřídele (2V/div)

Zelený – napětí na el.mag. ventilu přesuvníku vstříku (2V/div)

Žlutý – proud na el.mag. ventilu přesuvníku vstříku (0,1A /div)

Na tomto oscilogramu je vidět překrytí obou signálů od snímačů (proud protéká skoro stále a doba sepnutí je dlouhá). Oproti předchozímu oscilogramu, kdy nedocházelo k nastavení předvstříku, je ale jejich poloha trochu posunutá, než má být, protože byl tento záznam pořízen dříve než došlo k přesnému nastavení čerpadla pomocí přípravku.

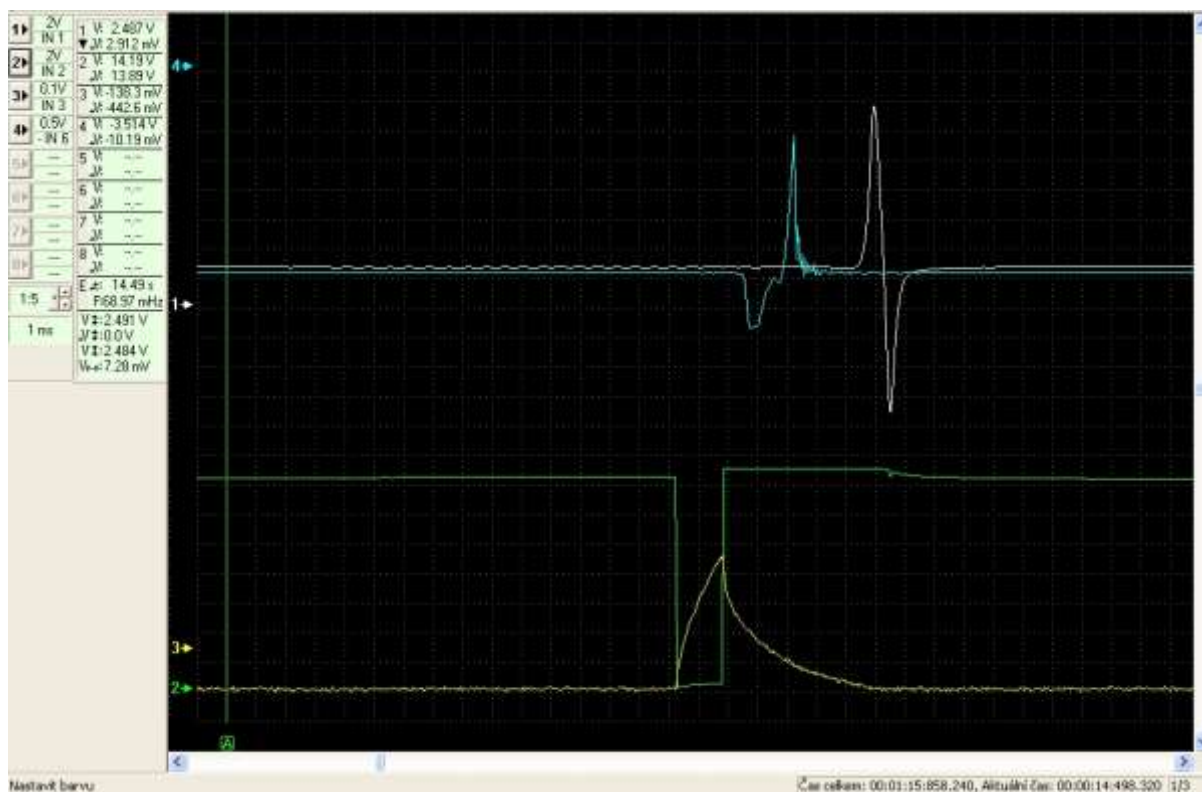
Zde je vidět už znatelný posun signálu zdvihu jehly, po časové ose, od impulsu klikového hřídele – dochází k natáčení unašeče a tím k předstříku. Napájení elektromagnetu je minimální (proud skoro neprotéká, doba sepnutí je malá).

Při tomto testu akčních členů už bylo i slyšet měnící se předstřík. Motor šel v klidu a chvíli tvrdě, podle toho jak byl spínán elektromagnet přesuvníku vstříku.
