## Záhadný Renault

Po dlouhé době přináším zajímavý případ který mě a mému kolegovi zamotal hlavu. Vozidlo Renault Megane II 1,5 dCi přivezl kolega s problémem občasného nenastartování, kdy dalším pokusem motor ihned naskočil. Závada se projevovala velmi sporadicky. Musím zmínit že vozidlo bylo vybaveno kartou a startovacím tlačítkem. Po zmáčknutí tlačítka vejde do chodu automaticky spouštěč a pokud motor nelze nastartovat, spouštěč je v běhu jen asi 4 sekundy a po té vypne.

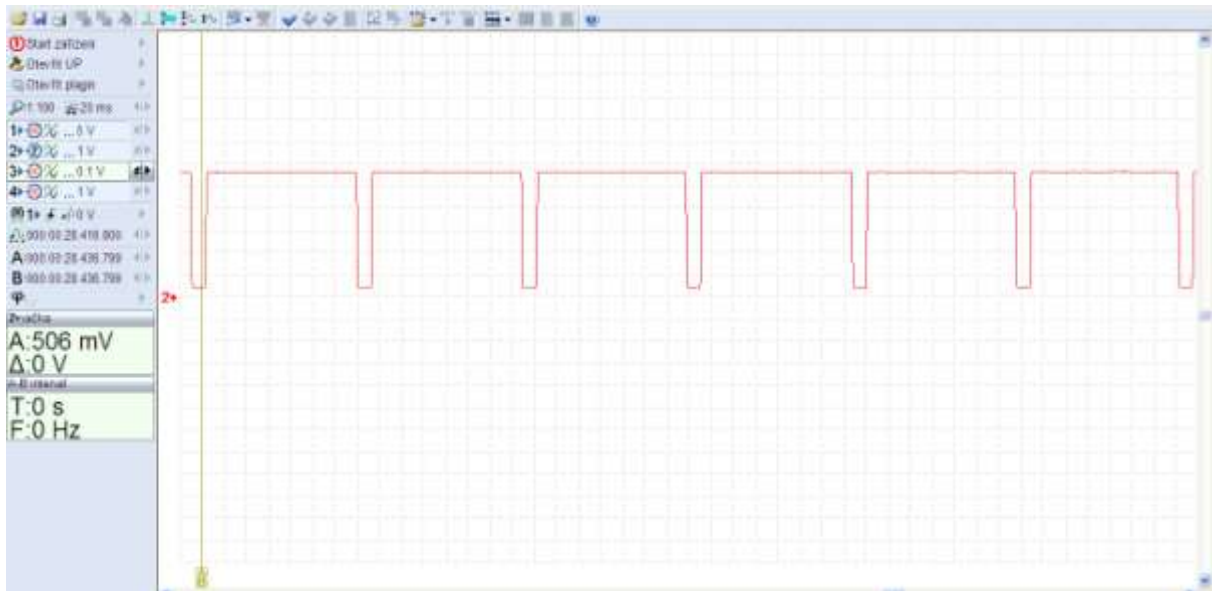
Obr. 2 signál vačkového snímače

Přišel na řadu osciloskop a kontrola signálu. Snímač vačkového hřídele je umístěn u tohoto motoru na plastovém krytu rozvodů. Snímá impulzy od kola vysokotlakého čerpadla paliva. Výsledný signál nevykazoval žádné anomálie ani při zkušební 10Km jízdě. Pokud došlo k vymazání závady ihned se neobjevila, pouze v okamžiku nastartování motoru. Na otázku proč se tato závada objevuje mě ihned napadlo změřit snímač polohy vačkového hřídele při startu a zkontrolovat jeho signál. Ten byl bez problémový a hodnoty dosahovaly předepsaných parametrů obr.2.

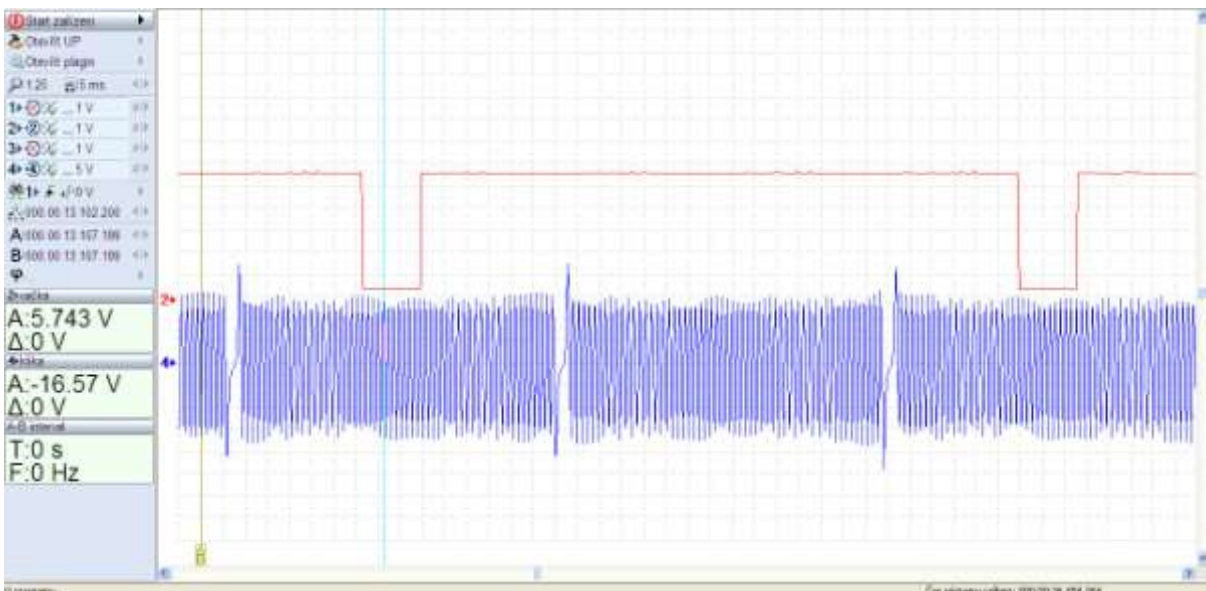
Obr. 3 signál vačkového a klikového hřídele

V následujícím měření byl k signálu snímače vačkového hřídele připojen i signál polohy a otáček klikového hřídele obr.3. Bohužel jsem neměl v databázi normálový oscilogram pro tento motor a tak jsem musel oslovit mé známé diagnostiky.

Po shlédnutí bylo na první pohled patrné že signály vůbec nesouhlasí. V obrazu 6 (vzorového signálu) je vidět že vztažná značka na klikovém hřídeli vychází do dolní úrovně signálu vačkového hřídele. Na měřeném vozidle obr. 3 je vztažná značka umístěna mezi dolní úrovně signálů vačkového snímače.

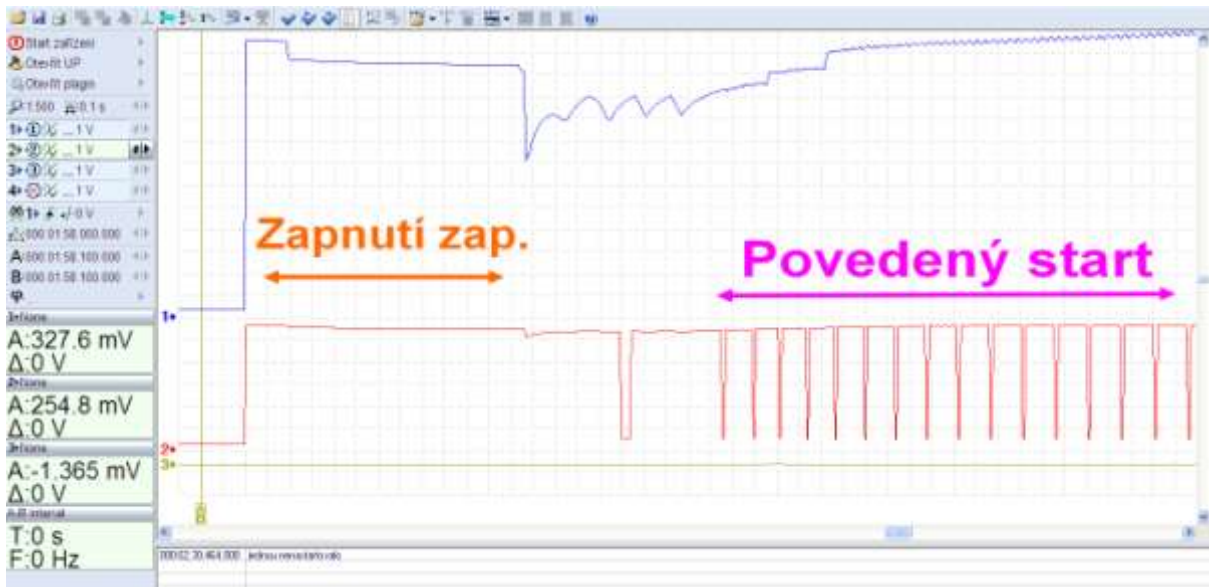
Obr. 4 Vačkový snímač při podařeném startu.

Modrý signál je napájecí napětí snímače, červený je signál snímače a žlutý je ukostření. Po zapnutí zapalování dojde napětí na snímač jehož signál se nachází v horní úrovni napětí. Na žádném měřeném signálu obr.4 není vidět žádná anomálie.

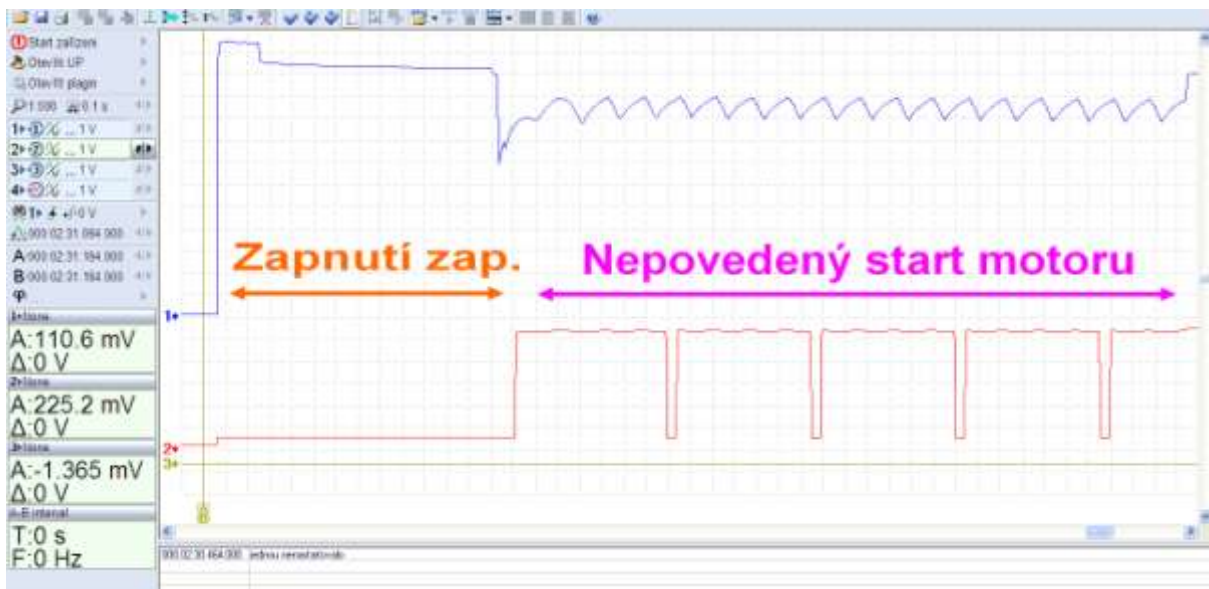
Obr. 5 Vačkový snímač při podařeném startu.

Modrý signál je napájecí napětí snímače, červený je signál snímače a žlutý je ukostření. Zde po zapnutí zapalování se nachází signál snímače v dolní úrovni napětí. V tomto případě nelze vozidlo nastartovat.

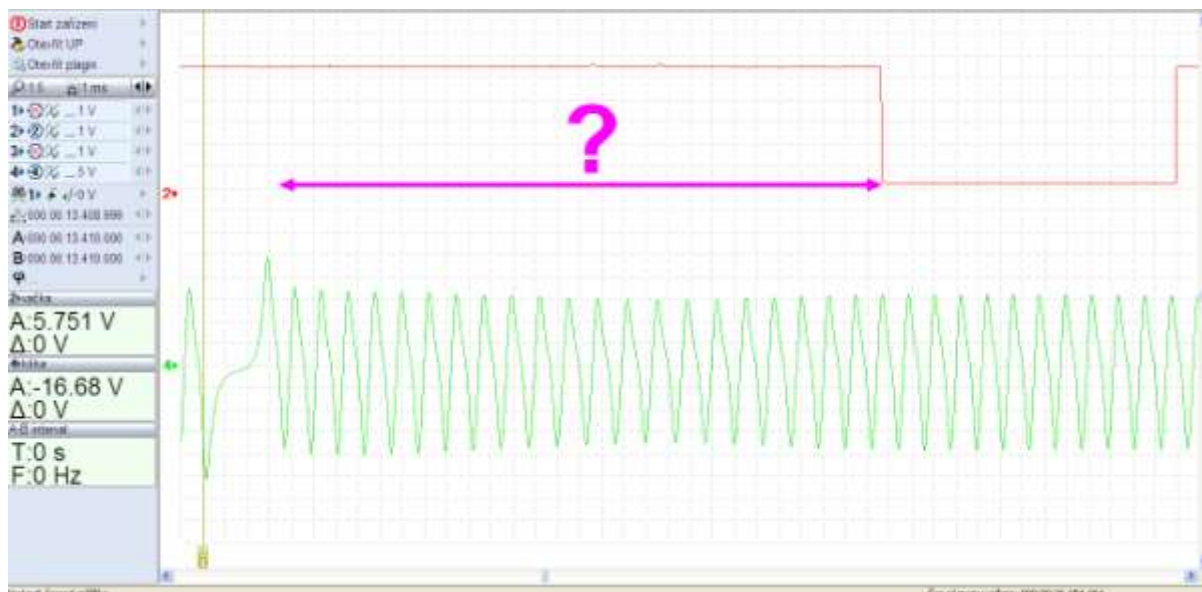
Obr. 8 Detail špatně nastaveného rozvodu našeho vozidla.

Nevěřili jsme vlastním očím, protože takovýto posun by způsobil velké posunutí rozvodového mechanismu a motor by nemohl vůbec fungovat. Došlo na kontrolu rozvodového mechanismu. Po z aretování klikového hřídele byl otvor pro aretaci vačkového hřídele a vstřikovacího čerpadla úplně mimo. Zkusili jsme nastavit vačkovou hřídel do základní polohy, v ten okamžik bylo i nastavení vstřikovacího čerpadla v pořádku, ale kliková hřídel byla posunuta cca  $150^\circ$ ! Jak by takto mohl motor fungovat?

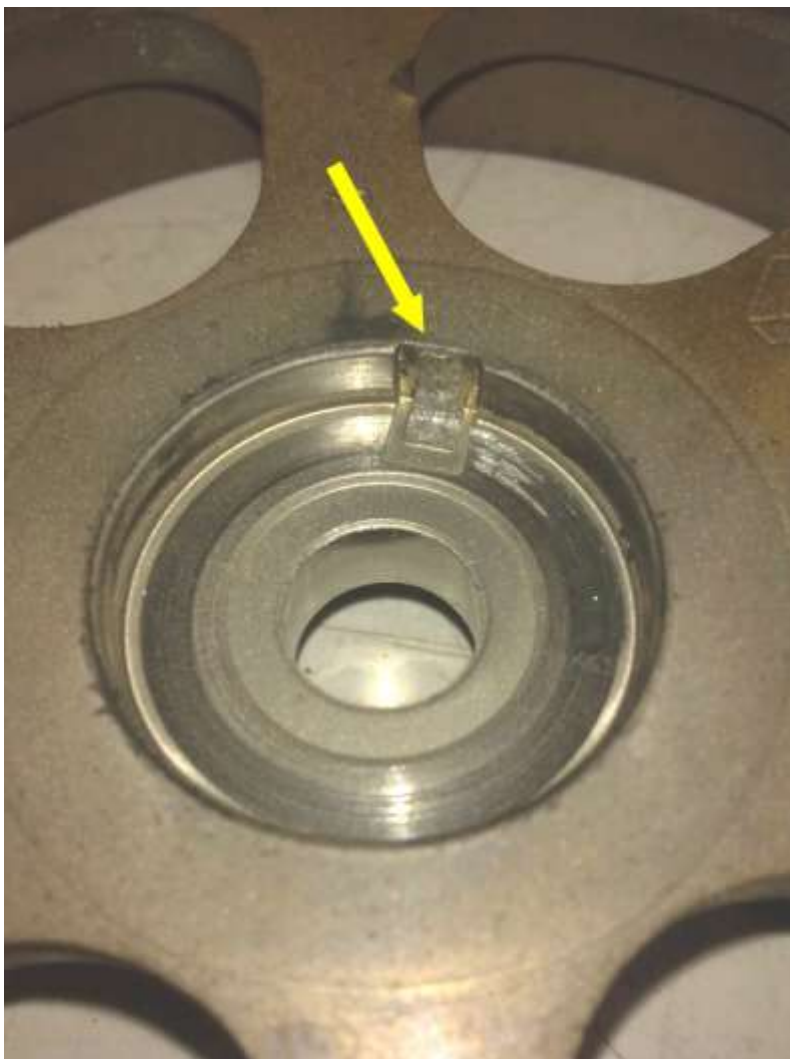
Obr. 9 Kolo vačkového hřídele.

Sundáním rozvodového řemen jsme se pokusili nastavit hřídele do správných aretačních poloh. Bohužel vačkovou hřídel nešlo natočit do přesné polohy z důvodu velkého odporu. Demontáží vačkového kola rozvodů byl problém ne světě. Ulomený výstupek zajištění kola vačkového hřídele obr. 9. Kdy a jak k tomu došlo je záhadou. I když ale bylo kolo protočeno tak nastavení rozvodového mechanismu bylo v pořádku. Je to možná práce předchozího opraváře ale to se asi nedozvíme.

Po objednání vačkového kola a nastavení rozvodů bylo vše v pořádku. Signál postavení vačkového a klikového hřídele byl v pořádku a vozidlo běželo bez problémů. Ani v paměti závad po několika startech nabylo žádné hlášení o chybě.
